## عوامل تخریب و متروک شدن کاروانسرای ایلخانی بیستون براساس یافته‌های باستان‌شناختی

خلیل‌الله بیک محمدی<sup>۱</sup>

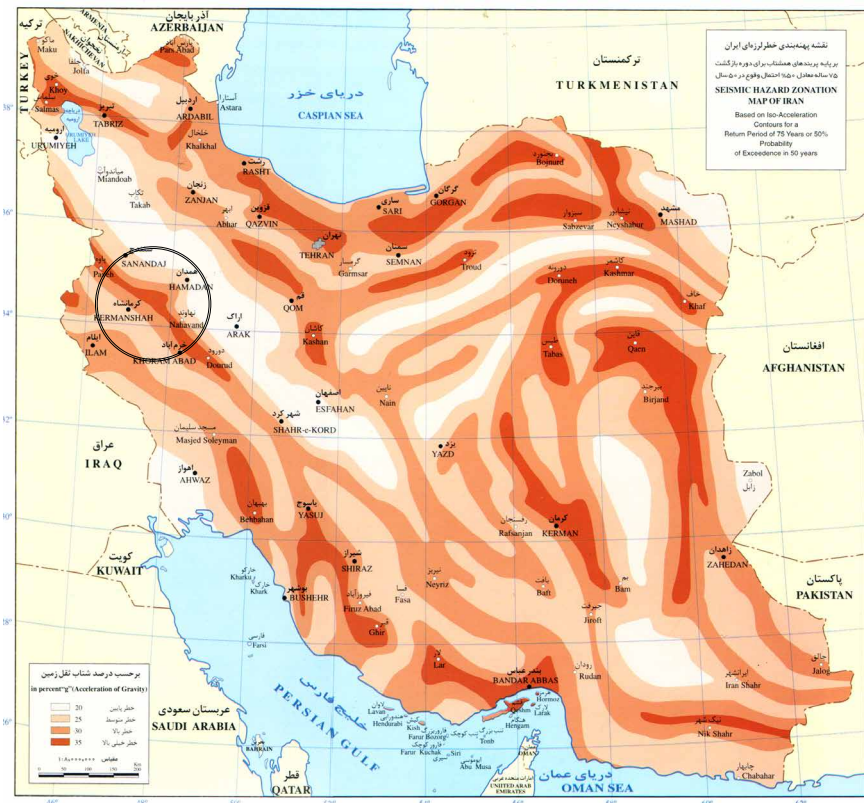
► تصویر ۲. وضعیت گسل‌های ایران و موقعیت استان کرمانشاه بر روی انواع گسل‌های پرخطر تا کم‌خطر (سازمان نقشه‌برداری کشور، اطلس زمین‌شناسی، ۱۳۸۲: ۴۵).

دشت بیستون، در استان کرمانشاه و همجوار با استان همدان در منطقه‌ی ایران مرکزی و بر روی کمربند سندج-سیرجان واقع شده و نزدیک‌ترین گسل به این ناحیه، گسل زاگرس است (ر. ک. به: تصویر ۲). گسل زاگرس از مهم‌ترین، طویل‌ترین و پرخطرترین گسل‌های ایران است. این گسل که به نام «راندگی» یا «رورانگی زاگرس» هم نامیده شده، تنها یک گسل نیست؛ بلکه دسته‌ای از گسل‌ها آن را تشکیل می‌دهند که دارای امتداد شمال‌غربی-جنوب‌شرقی هستند و در اینجا آخرین گسل شمال‌شرقی مورد نظر است. این گسل در بیشتر جاها به صورت یک گسل معکوس و با شیب زیاد و گاهی هم عمود است. طول این گسل بیش از ۱۳۵ کیلومتر از میناب در شرق تا ناحیه‌ی جنوب مریوان، به طور سراسری در ایران زمین کشیده شده است. این گسل با توجه به آنچه در روی زمین دیده می‌شود، دارای حرکت راست‌گرد است و به احتمال زیاد، همین حرکت بوده که سنگ‌های تبخیری در کوه‌های زاگرس را جابه‌جا کرده است؛ اما امروزه این سنگ‌ها را از مرز غربی حوزه‌ی تبخیری پرکامبرین (قطر کازرون) در حدود ۲۰-۲۵ کیلومتر دورتر می‌بینیم. تغییرهای اولیه‌ای که از نتیجه‌ی اندازه‌گیری هوایی مغناطیسی زمین در این قسمت از ایران انجام شده، نشان می‌دهد که این گسل چندبار توسط گسل‌هایی با روند شمال‌غربی-جنوب‌شرقی دیده شده است و همه‌ی این گسل‌ها راست‌گرد هستند (نبوی، ۱۳۵۵؛ سازمان نقشه‌برداری کشور، اطلس زمین‌شناسی، ۱۳۸۲: ۴۹). از مهم‌ترین گسل‌های منطقه‌ی مورد مطالعه (در استان کرمانشاه و خاصه در دشت بیستون) گسل «مروارید-صحنه» است که پهنه‌ی سندج-سیرجان را در بخش شمال‌شرقی استان از سایر قسمت‌ها جدا می‌کند (مطیعی، ۱۳۷۲: ۲۸۹)؛ همچنین گسل «دینور-نھاوند» که یک گسل امتدادلغز راست‌گرد فعال، به طول ۶۴۰ کیلومتر است (بربریان و بیتس، ۱۳۸۸: ۶۸؛ الماسی و مترجم، ۱۳۹۲).

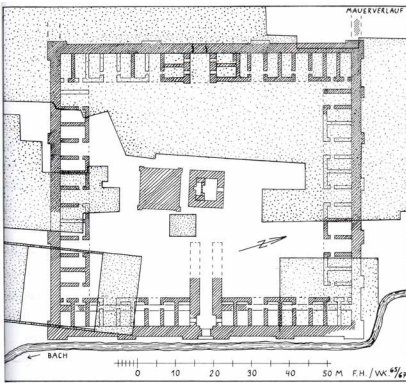
▲ تصویر ۳. نقشه‌ی ترسیم شده از کاخ ساسانی-کاروانسرای ایلخانی بیستون با ساخت‌وسازهای دهکده و قسمت‌های کاوش شده توسط آلمانی‌ها (ترسیم شده توسط: ف. هینتسن و و. کلیس، در: کلیس و کالمیر، ۱۳۸۵: ۱۸۸؛ نقشه ۱).

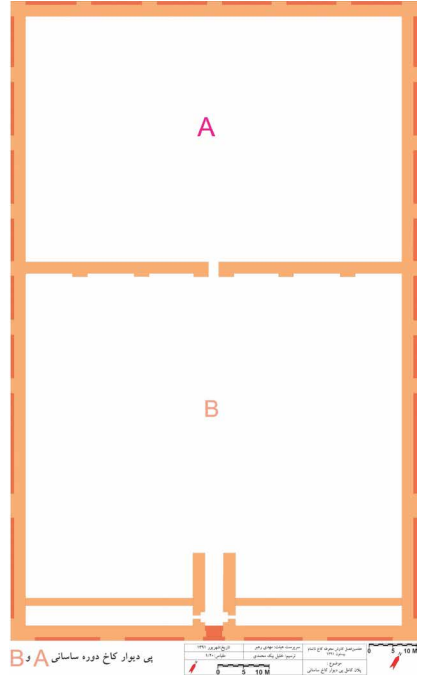
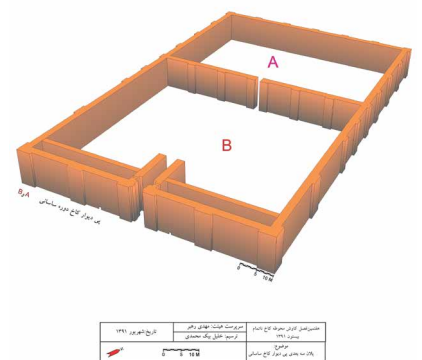
▲ تصویر ۵. نقشه و فضای سه‌بُعدی دیوارهای کاخ نیمه‌تمام ساسانی (رهبر، ۱۳۹۱، ترسیم: خلیل‌الله بیگ‌محمدی).

برآیند فعالیت‌های باستان‌شناختی فصول مختلف کاوش هیأت ایرانی عبارتند از: شناسایی کامل و روشن شدن وضعیت تمامی فضاهای معماری کاخ ساسانی (تصویر ۵) و کاروانسرای ایلخانی (با ۶۵ فضا) و اصلاح نقشه‌هایی که پیش‌تر توسط سیرو و هیأت آلمان ترسیم شده بود (تصاویر ۳ و ۴) و ارائه‌ی نقشه‌ی صحیح از فضاها و نماهای کاروانسرا (تصاویر ۶ تا ۱۰)؛ روشن شدن وضعیت گاهنگاری و سکونت‌های صورت گرفته از دوران مختلف ساسانی تا معاصر؛ و شناسایی مواد فرهنگی مختلفی از بین فضاهای معماری کاروانسرای ایلخانی، مانند: تنور، ادوات سنگی (هاون، دس تاس)، انواع سفالینه‌های ایلخانی، تیموری، قاجار و معاصر (تصویر ۱۱)، تدفین، ظروف و قطعات النگوی شیشه‌ای، نعل اسب، اشیاء فلزی و... که کمک شایانی جهت لایه‌نگاری و تاریخ‌گذاری ساکنین ادوار مختلف بنای مذکور کرده است.

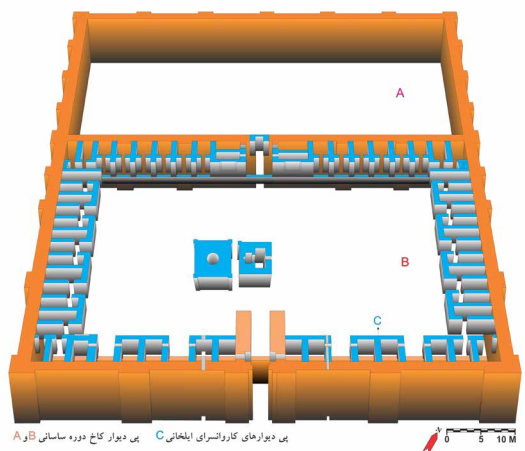
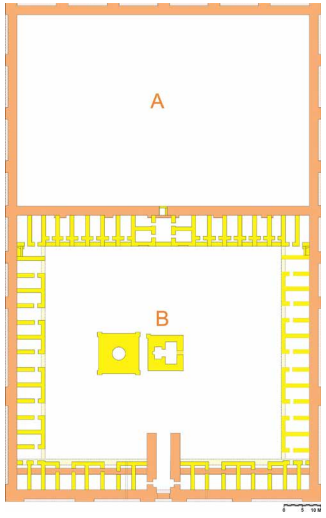
تصویر ۶. نقشه و فضای سه‌بُعدی سازه‌های کاروانسرای ایلخانی بیستون ساخته شده بر روی بلوک‌های سنگی دیوارهای کاخ نیمه‌تمام ساسانی (رهبر، ۱۳۹۱، ترسیم: خلیل‌الله بیگ‌محمدی).

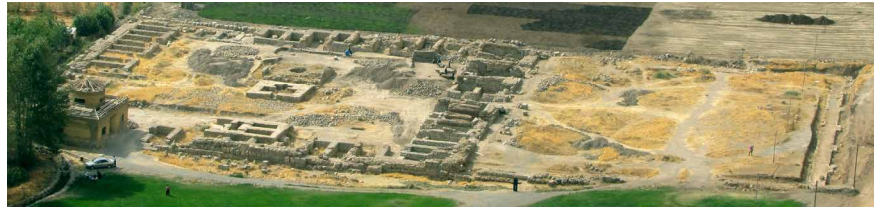
► تصویر ۸. نمای بازسازی شده دیوارها و حجره‌های کاروانسرای ایلخانی بیستون ساخته شده بر روی بلوک‌های سنگی دیوارهای کاخ نیمه‌تمام ساسانی (رهبر، ۱۳۹۱، ترسیم: خلیل‌الله بیگ‌محمدی).

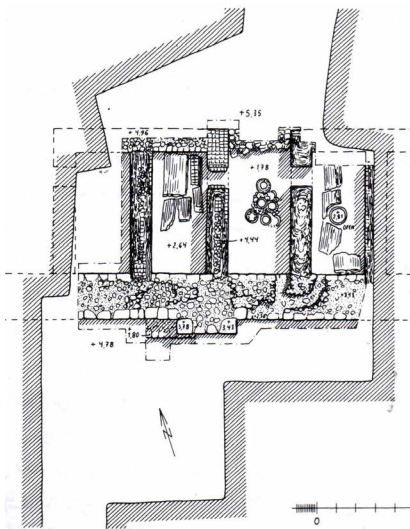
▲ تصویر ۱۲. تصویری از ریزش بخش‌هایی از سقف در اتاق‌های کاوش شده توسط آلمانی‌ها در قسمت جنوبی کاروانسرای ایلخانی (ترسیم شده توسط: و. کلایس، در: کلایس و کالمیر، ۱۳۸۵: ۱۹۲؛ نقشه ۶).

در این میان، شواهد باستان‌شناختی وقوع زلزله در کاروانسرای ایلخانی را در دو بخش می‌توان مطالعه و تحلیل کرد: نخست، نوع تخریب و ریزش سقف و دیوارها (تصاویر ۱۲ و ۱۳)؛ دوم، وجود برخی از اجساد دفن شده (تصاویر ۱۵ و ۱۶) در زیر تلی از آوار سازه‌های بنا.

در کاروانسرای ایلخانی، اتاق‌ها با استفاده از لاشه‌سنگ، آجر و ملاط گچ ساخته شده و در همان زمان در اثر زلزله‌ای فرو می‌ریزد که شاهد آن، بخشی از دیوار شمالی بناست که بر روی کف اتاق‌ها افتاده است؛ همچنین سقف فرو ریخته‌ی یکپارچه‌ی آجری اتاق‌ها که در کف افتاده، حکایت از این واقعه‌ی غیرمترقبه‌ای دلالت دارند (تصاویر ۱۲، ۱۳ و ۱۴). براساس لایه‌های آواری بر روی خاک به رنگ قرمز رسی طبیعی، بین ۵۰ تا ۱۵۰ سانتی‌متر ضخامت که بر روی کف اصلی حیاط ریخته شده‌اند؛ همچنین وجود لایه‌های ضخیم آواری در سطح حیاط که شامل: خاک، خاکستر، قطعات سنگ لاشه و قطعات ریز و درشت آجر است، ما را به سوی پاسخی سوق می‌دهد که چرا برخی از اتاق‌های کاروانسرا فاقد سقف فروریخته‌اند؟ تصور عده‌ای بر این بود که به علت عدم

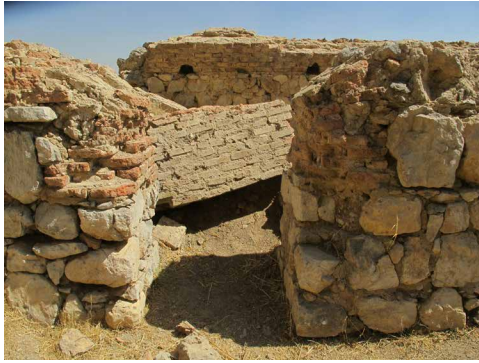
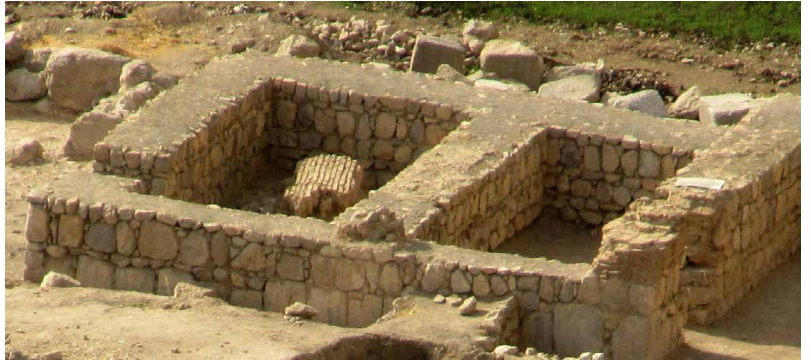
▲ تصویر ۱۳. ریزش سقف در اتاق‌های مختلف کاروانسرای ایلخانی (رهبر، ۱۳۹۱).

وجود آجرهای سقف در کف اتاق، نشانه عدم وجود سقف در برخی از اتاق‌ها یا راهروها بوده است. اما شواهد موجود نشان می‌دهد که در اثر زلزله‌ی مهیبی، سقف‌های آجری اتاق‌های کاروانسرا فروریخته، اما در اواخر دوره‌ی تیموری برخی از اتاق‌ها پاکسازی شده و سقف‌های فروریخته به خارج حمل و در محوطه‌ی باز حیاط پخش گردیده و اتاق، مورد سکونت مجدد قرار گرفته است. براساس لایه‌های شناسایی شده در سطوح مختلف لایه‌های آواری، تنورهایی مشاهده می‌شود. این معماری شامل پی دیوارهایی هستند که با سنگ لاشه و ملات گل به‌طور ناشیانه‌ای ساخته شده بودند.

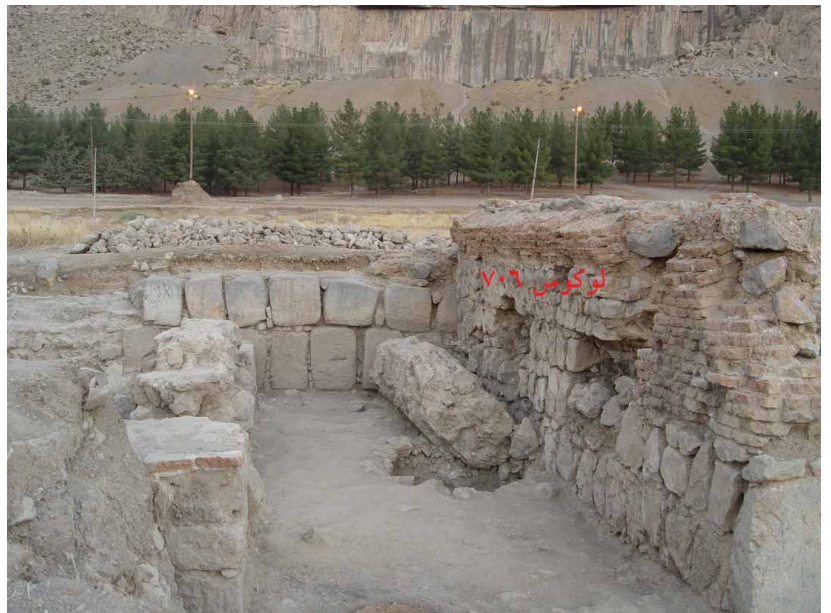
▲ تصویر ۱۴. ریزش سقف در اتاق شماره‌ی ۳۵ (دید از جنوب) و نقشه‌ی کاروانسرای ایلخانی (نگارندگان، ۱۳۹۱).

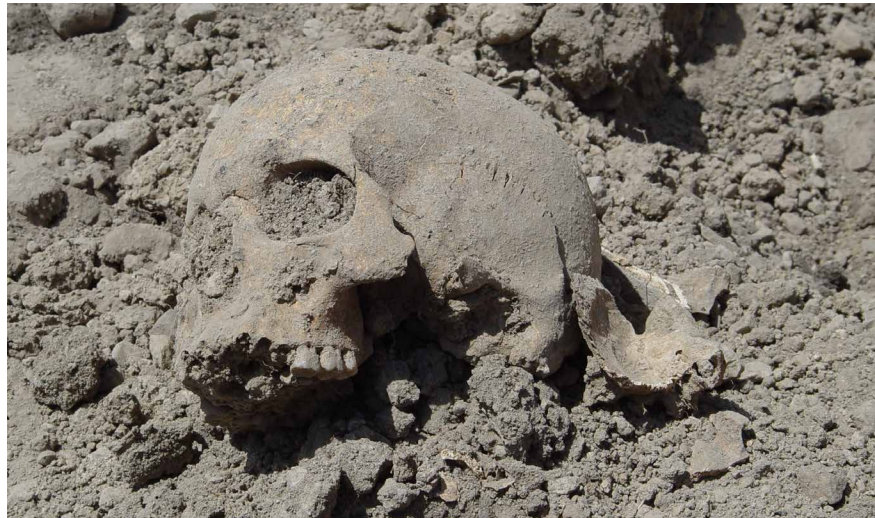
► تصویر ۱۵. مجموعه‌ی انسانی مکشوف از کاروانسرای ایلیخانی بیستون که در اثر ریزش آوار کشته و مدفون شده است (رهبر، ۱۳۸۸).

طی کاوش ۱۳۸۰، هیأت کاوش در بین آوار سازه‌ها به مجموعه‌ای از انسان دست یافته که فاقد سایر اعضا بدن است. آنچه که مشخص است به دلیل حضور قبرستانی از دوره‌ی ایلخانی در بخش A کاخ ساسانی که به‌عنوان گورستان اسلامی مورد استفاده بوده و طی بررسی‌های صورت گرفته (در فصل سوم کاوش‌های بعد از انقلاب) چندین گور از ناحیه‌ی A شناسایی شده است (تصویر ۱۷)، (رهبر، ۱۳۸۰: ۱۱)؛ بنابراین نمی‌توان بخش‌هایی از فضای داخلی کاروانسرا را به‌عنوان گورستان تلقی نمود و چنین رویکردی نیز در ادوار اسلامی رایج نبوده که اجساد را داخل بنا دفن کنند؛ چراکه جز این مورد،

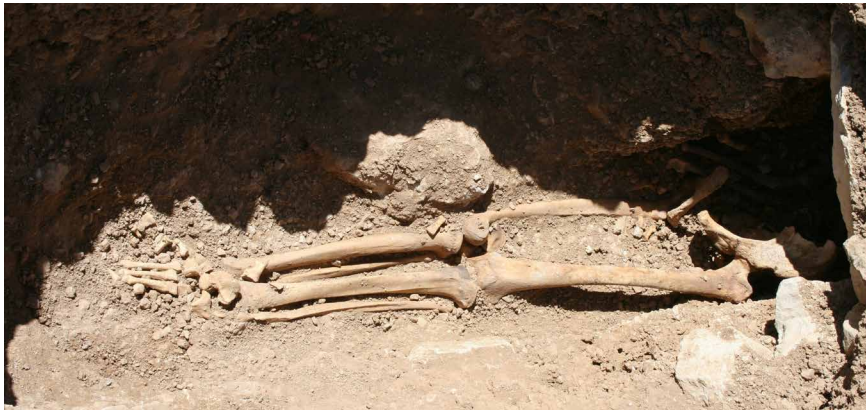
تصویر ۱۷. وضعیت یکی از اجساد با سازه‌قبر دوره‌ی ایلخانی دفن‌شده در گورستان بخش غربی (A) کاخ ساسانی-کاروانسرای ایلخانی (رهبر، ۱۳۸۸).
