مطالعه خصوصیات بارز معماری و ساختاری در بنای موسوم به «خانه فرمانده قشون» ارگ بم

کلیدواژگان: ارگ بم، خانه فرمانده قشون، ویژگی‌های معماری، عناصر ساختاری.

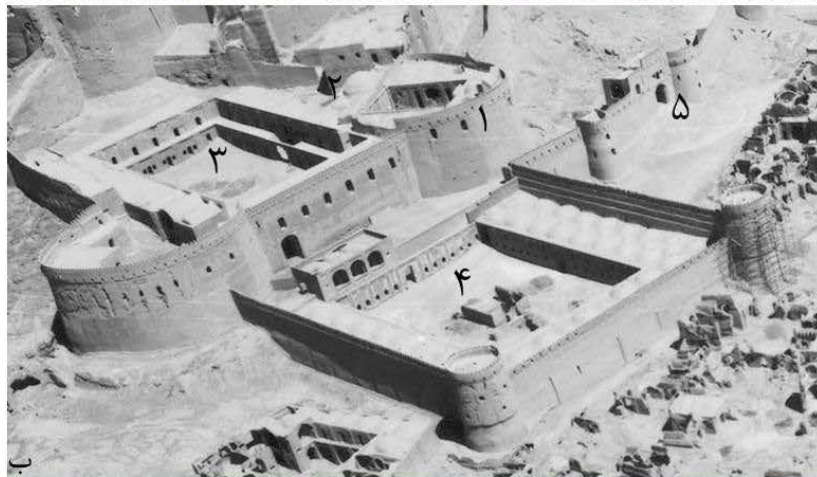
شکل ۱. نماهایی از خانه فرمانده قشون و فضاهای حکومتی مجاور آن؛ ۱- خانه فرمانده قشون، ۲- گنبد دیوانخانه، ۳- سربازخانه، ۴- اصطبل حکومتی، ۵- دروازه دوم، ۶- درگاه ثانویه، الف. دید از بالا، ب. دید از جنوب غرب. د. دید از شمال (بایگانی پایگاه میراث جهانی بزم و منظر فرهنگی آن). ◀

خانه فرمانده قشون در میانه صخره‌ای که حاکم نشین مجموعه ارگ بم بر فراز آن ساخته شده، بلافاصله پس از بنای موسوم به «سربازخانه» قرار دارد (شکل ۱). موقعیت این بنا به گونه‌ای است که پس از آن، راه اصلی ورود به بالاترین بخش‌های مجموعه آغاز می‌شود. به این ترتیب جز راه شیب‌دار دسترسی به ارگ اصلی، پدیده معماری برجسته دیگری وجود ندارد. این وضعیت بدان معناست که به طور آگاهانه و در نقطه‌ای مناسب، عمارت فرمانده قشون ساخته شد.

می‌رود. در سمت شمالش درگاهی قرار دارد که امکان دسترسی به گذر منتهی به بخش بالایی حاکم‌نشین را تأمین می‌کند. در غرب اتاق دو پستو قرار دارد که یکی بی‌واسطه و دیگری با واسطه به اتاق گنبدین وصل می‌شوند. این مجموعه را می‌توان با توجه به شیوه قرارگیری و طراحی فضا، «دیوانخانه» مجموعه دانست؛ یعنی آن را می‌توان محل انجام امور اداری و دیوانی پادگان شهر در سده‌های متأخر دوران اسلامی شمرد (شکل ۱: شماره ۲؛ و شکل ۶: شماره ۲).

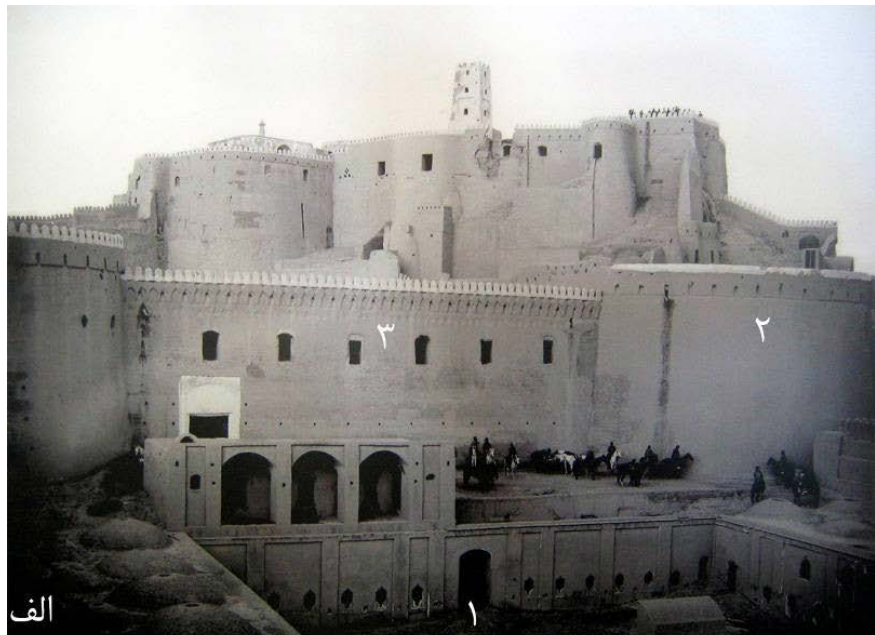
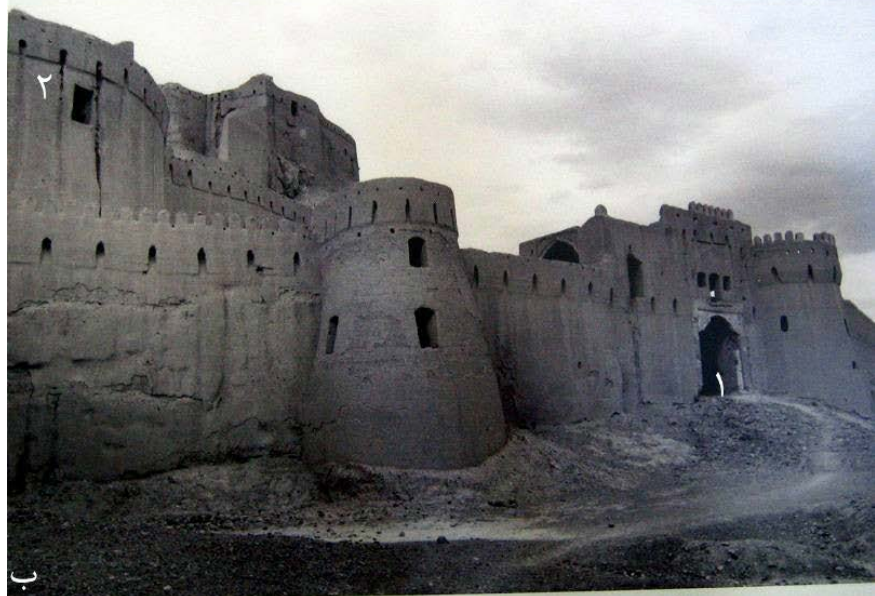
► شکل ۵. دو تصویر قدیمی از حاکم نشین ارگ
 بم: الف) ۱- نمایی از اصطبل، ۲- برج محل
 ساخت خانه فرمانده قشون، ۳- نمای جنوبی
 سربازخانه، تصویر مربوط به سال‌های ۱۳۰۹
 تا ۱۳۱۴ ه.ق.؛ ب) ۱- نمایی از دروازه دوم، ۲-
 برج محل ساخت خانه فرمانده قشون، تصویر
 مربوط به سال ۱۳۴۰ ه.ش. (بایگانی پایگاه
 میراث جهانی بم و منظر فرهنگی آن).

شرقی از نظرگاهی دیگر در جنوب شرقی دارد. بازشوی جنوبی درست در مرکز صفه جنوبی شکم دریده قرار گرفته است؛ این بدان معناست که فرمانده قشون هر لحظه اراده می‌کرد می‌توانست در کمترین زمان، سربازخانه، اصطبل، دروازه دوم و شارستان و مسیر دسترسی به حاکم نشین که محل استقرار ساخلو و مرکب ایشان بود را رصد کند. این مهم نکته‌ای مؤثر در شیوه طراحی فضاها شمرده می‌شود و در جنبه‌های دفاع غیرعامل مجموعه حاکم نشین امری کارآمد به شمار می‌رود. این روزن‌های بزرگ را می‌توان همانند نمونه‌هایی که در نمای بیرونی سربازخانه و برج مجاور ورودی دوم قرار دارند، تیرکش‌های توپ نیز دانست (شکل ۱: ب؛ شکل ۳: ۴). در پژوهشی که پیش‌تر صورت گرفته (جودکی عزیززی و همکاران، ۱۳۹۴: ۱۴۰، ش ۷) با مقایسه این تیرکش‌ها با نمونه‌هایی که در یک نقاشی مربوط به دوره افشار در صحنه شهربندان یک قلعه/شهر به تصویر کشیده شده‌اند، نحوه استقرار توپ‌ها را در چنین روزن‌ها/تیرکش‌هایی نشان می‌دهد. در تصاویری که در سال‌های ۱۳۱۴-۱۳۰۹ ه.ش. تهیه شده‌اند و نمای غربی این برج را نشان می‌دهند، به روشنی می‌توان دید که این روزن‌ها وجود ندارند (شکل ۵: الف ۲). در تصویر دیگری که در سال ۱۳۴۰ ه.ش. تهیه شده و پیش از مرمت‌های سازمان‌های متولی را نشان می‌دهد، وجود تیرکش‌ها را می‌توان دید (شکل ۵: ب ۲)؛ بنابراین ساختار الحاقی آن‌ها محرز می‌شود.

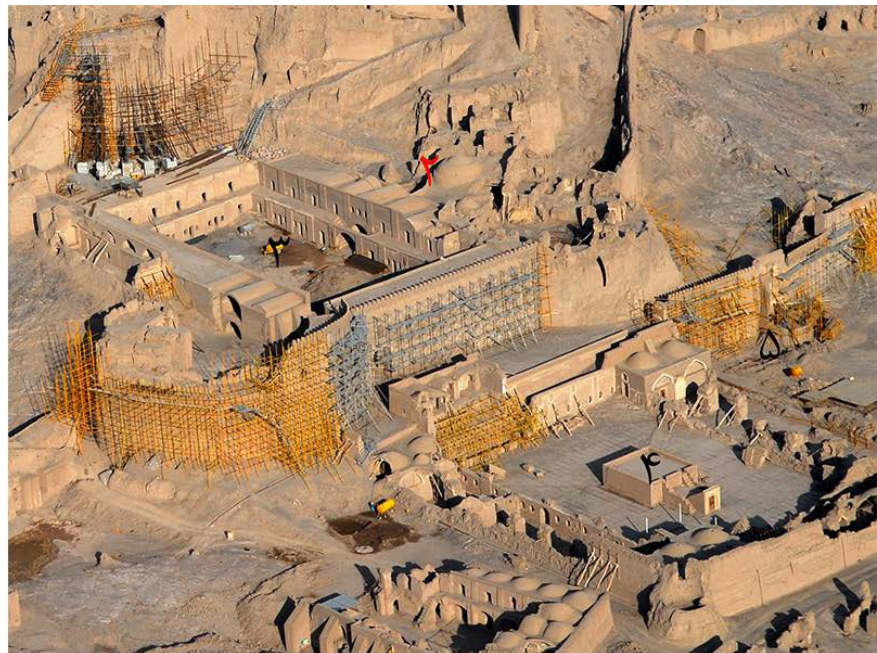
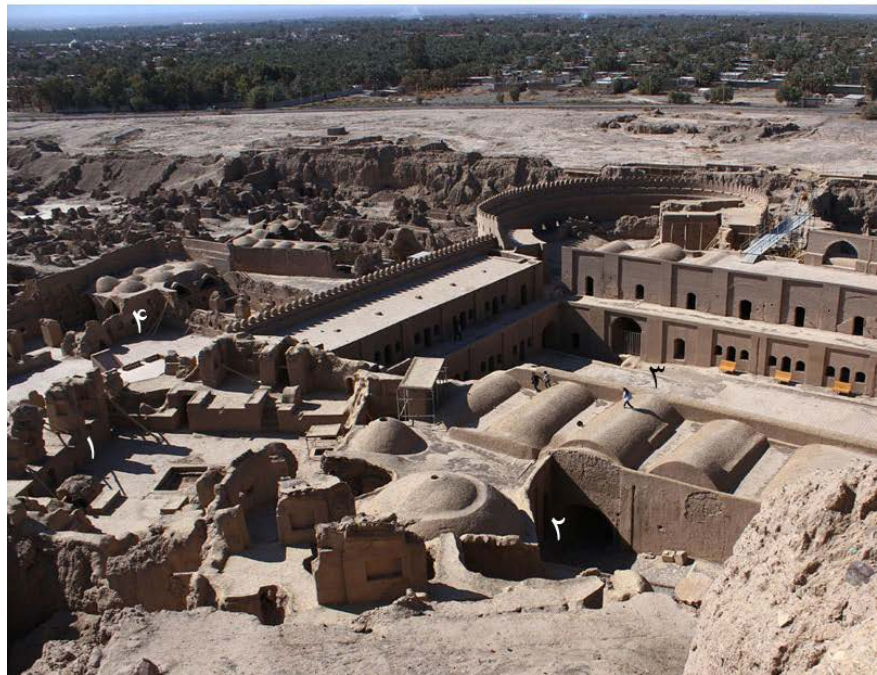
► شکل ۶. دو نما از خانه فرمانده قشون پس از زمین‌لرزه اخیر، تصویر بالا، دید از جنوب غرب و تصویر پایین، دید از شمال شرق؛ ۱- خانه فرمانده قشون، ۲- دیوانخانه، ۳- سربازخانه، ۴- اصطبل حکومتی (بایگانی پایگاه میراث جهانی بوم و منظر فرهنگی آن).

علت ماندگاری گنبد دیوانخانه را بایستی در چند عامل ارزیابی کرد؛ نخست این که، مصالح استفاده شده در این بخش از کیفیت مطلوب در مواد و فرآوری بهینه، برخوردار است. تراکم نسبی مناسب در خمیره خشت‌ها، خاک رس مرغوب و فرآوری کیفی خشت‌های این بخش که عموماً اندازه‌ای برابر با $۲۵ \times ۲۵ \times ۵$ سانتی‌متر دارند، برخلاف ساختارهای معماری متعلق به سده‌های متأخر در مجموعه ارگ بم، در کنار عامل نیارشی دیگری که در ادامه می‌آید، ماندگاری این گنبد را تضمین کرده‌اند. خشت‌های هم‌اندازه دیگری که در ساختارهای سده‌های متأخر ارگ بم به کار رفته‌اند از جهت کیفی، شاخص‌های این نمونه‌ها را ندارند یا در سطح بسیار نازل‌تری تولید شده‌اند. بی‌گمان یکی از عوامل تخریب گسترده در مجموعه به‌هنگام وقوع زمین‌لرزه را باید همین نکته دانست. به نظر می‌رسد این مهم در ساخت دیوانخانه با جدیت کم‌مانندی به‌انجام رسیده و تلاش شده، دست‌کم همانند سربازخانه به کیفیت تولید مصالح اهتمام جدی شود. درست به همین دلیل سربازخانه نیز نسبت به ساختار عمومی ارگ بم آسیب کمتری دیده است. عامل نیارشی را بایستی در شیوه انتقال نیروهای گنبد به جرزهای سمت‌های غرب و جنوب و بستر صخره‌ای جبهه‌های شمال و شرق ارزیابی کرد. جز انتخاب جرزهای پهن که گاه از یک‌ونیم گز نیز تجاوز می‌کنند، در فواصل نزدیک، فضاهایی در جبهه‌های غرب و جنوب ساخته شده‌اند که در اصول نیارشی ارائه شده توسط «پیرنیا» به خوبی در هیأت «بروار» (ر. ک. به: پیرنیا، ۱۳۷۹: ۶) عملکرد مناسبی یافته‌اند. این فضاها همان‌گونه که در شکل ۶ دیده می‌شود، در میان سازه‌های ضلب و حجیم محصور شده‌اند؛ از این روی تمامی نیروهای رانشی که در اثر زمین‌لرزه نیز بیشترین کنش را بر آثار معماری دارند در این بخش با واکنش بهینه مواجه شده‌اند. در سمت شمال و شرق نیز بستر صلب و متراکم صخره‌ای حاکم‌نشین که در ارتفاع کمی جرز پایه گنبد بر فرازش ساخته شده، مقاومت مطلوب جرزها را در پی داشته است؛ از این روی، گنبد دیوانخانه با وجود وقوع زمین‌لرزه‌ای ویرانگر که بسیاری از پوشش‌های مجموعه را تخریب کرد یا آسیب جدی رساند، به‌واسطه بهره‌مندی از مصالح مرغوب و هم‌تدابیر نیارشی بهینه، آسیب جدی ندید.
